**ESTABLÉCESE que el Órgano Ejecutivo Municipal deberá llevar adelante la restauración de los cuatro vitrales originales del Museo Gregorio Álvarez.**

# Protocolo para la Restauración de los Vitrales del Museo Gregorio Álvarez

SEPTIEMBRE 2024

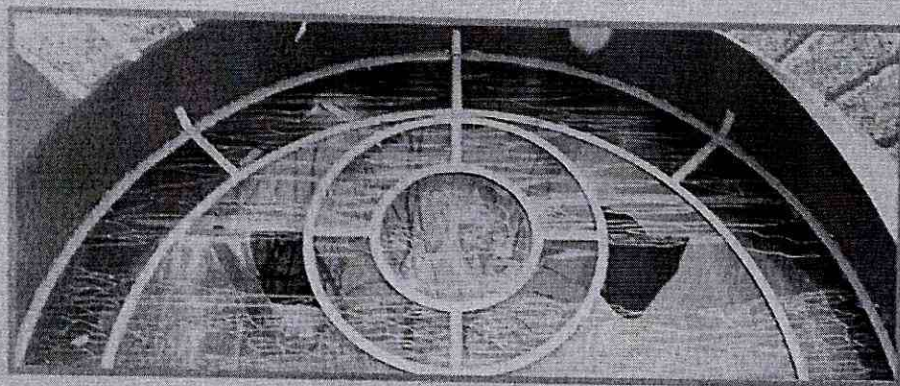
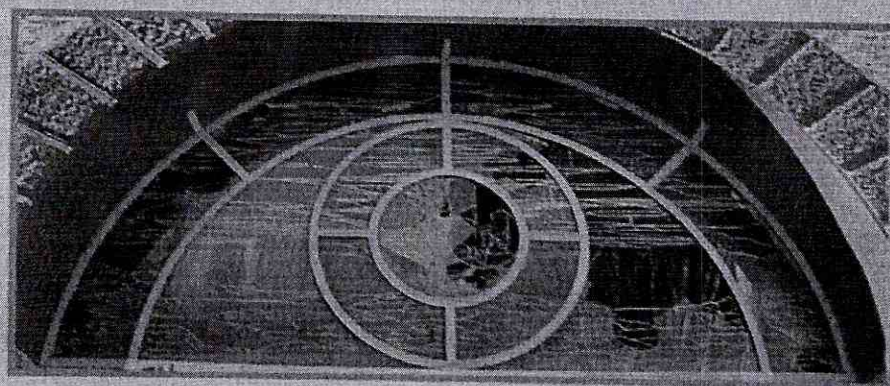
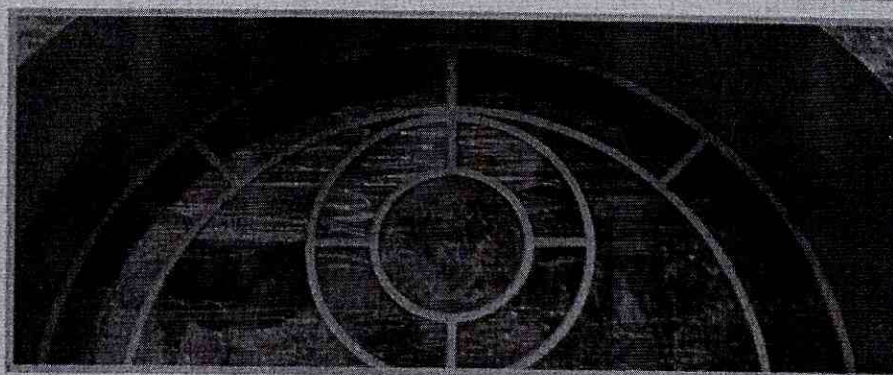
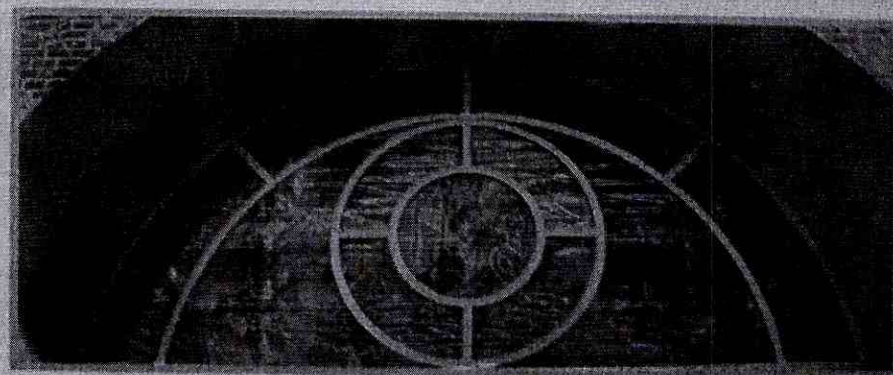
Los vitrales del Museo han sido vandalizados y apedreados. Observamos a simple vista un 60% con vidrios rotos, desprendimiento de piezas con el riesgo que conlleva para visitantes y para los trabajadores del lugar.

Esto se ha producido por la falta de protección externa como así también la escasa iluminación y cámaras de seguridad en su entorno.

Diagnostico Preliminar InSitu (Montados) y relevamiento fotográfico.  
Todos los vidrios de protección externa están rotos en las cuatro arcadas.

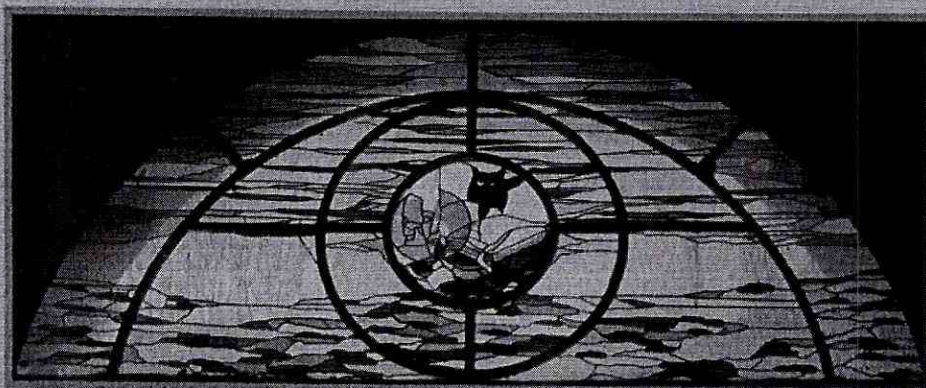
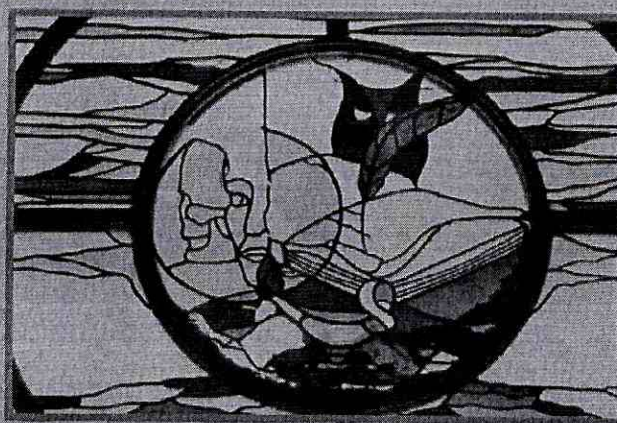
Vitral (oeste)- Panel central. Las Letras, La Ciencia y La Filosofía

Un 70% del panel esta dañado. Vidrios rotos, lagunas, vidrios desprendidos, plomos vencidos.

Requiere una reconstrucción de las imágenes. Reposición de vidrios. Suplantar plomos vencidos o deteriorados.

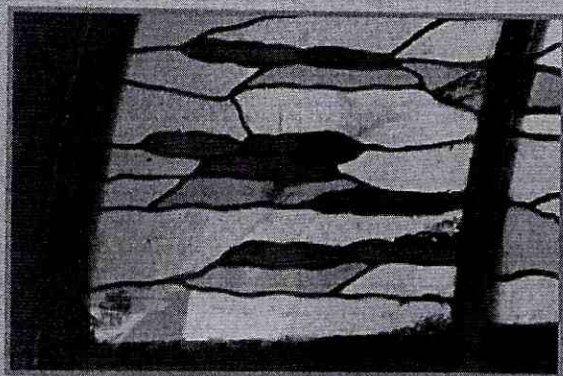
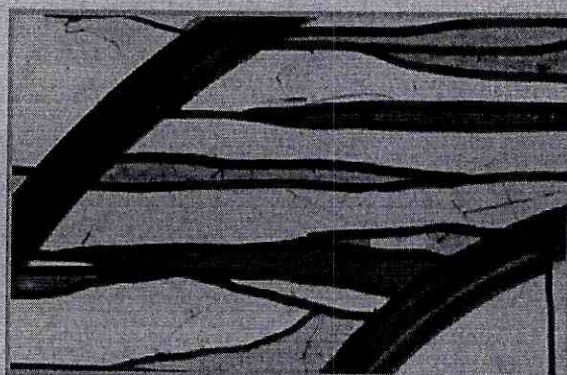
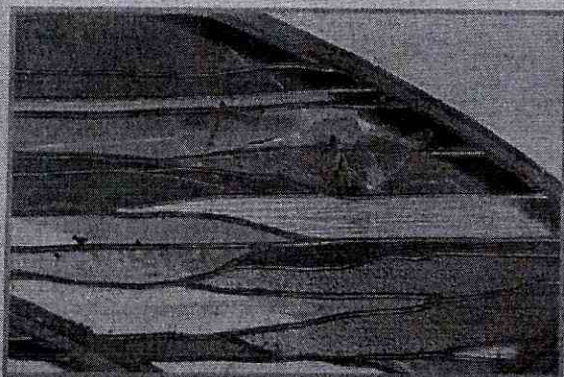
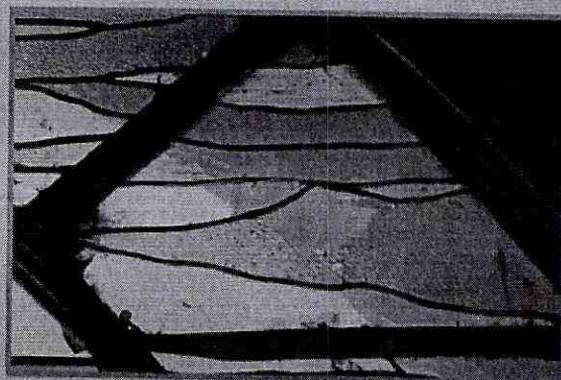
**Paneles de fondo de la arcada:**

Al menos 5 paños de 12 tienen señales de vandalismo, que requieren reposición de vidrios y plomos. Todos deben ser desmontados limpiados y Re masillados. Una vez desmontados, se requerirá el asesoramiento de un profesional (Arquitecta/o) para hacer una evaluación definitiva de los vanos de la herrería, su condición actual y los soportes de los vitrales.

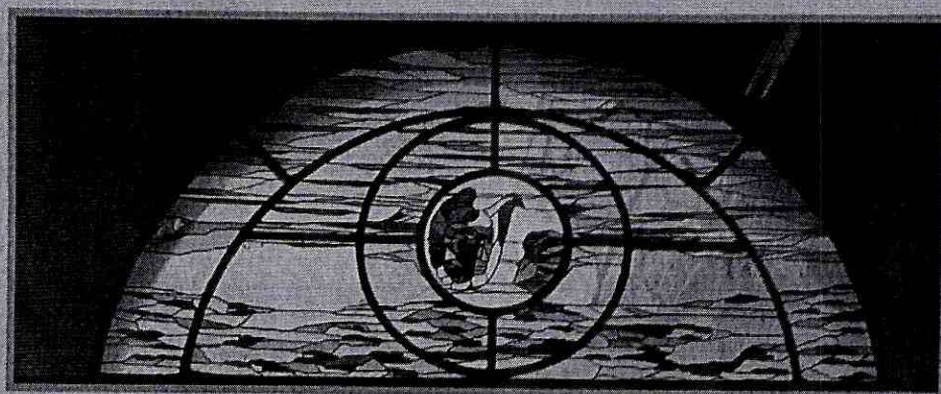
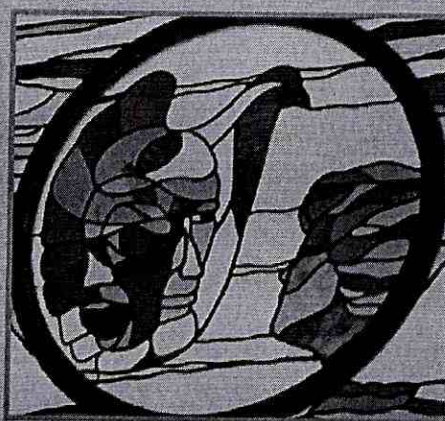
Vitral (oeste). Las Artes Visuales.

Se observa un panel de fondo en la arcada vandalizado, que requerirá reposición de vidrios y plomos.

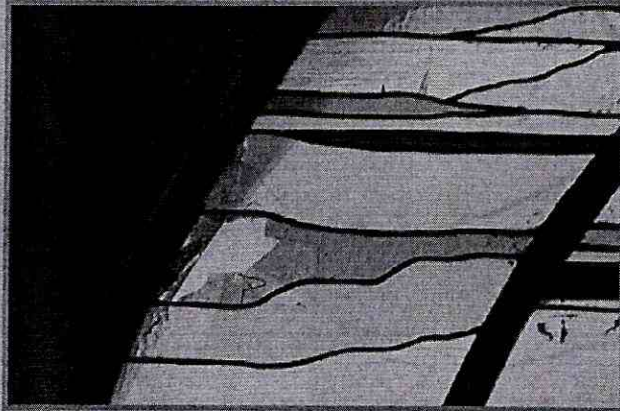
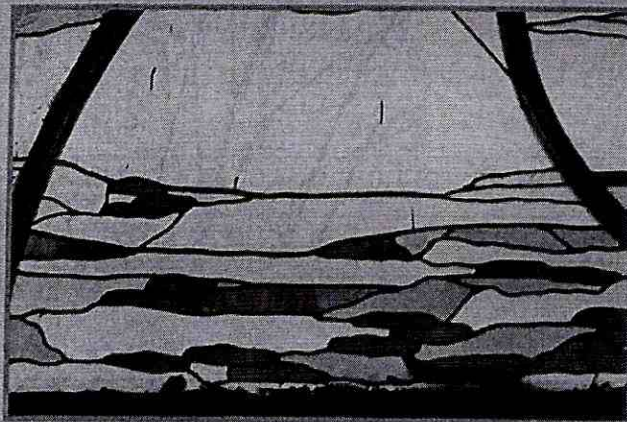
**Paneles de fondo de la arcada:**

Como se establece anteriormente, todos los vidrios externos están rotos, lo que ha producido acumulación de tierra y probablemente vencimiento de plomos, que no se pueden observar en las fotos, y que se evaluará una vez desmontados.

Todos los paneles deberán ser desmontados, limpiados y reparados.

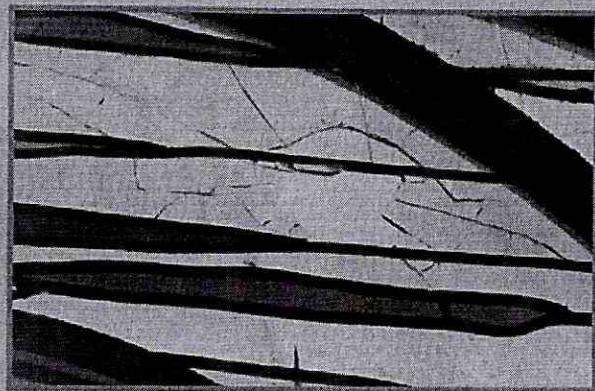
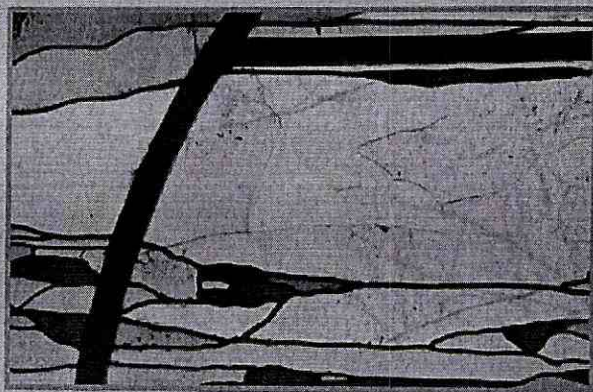
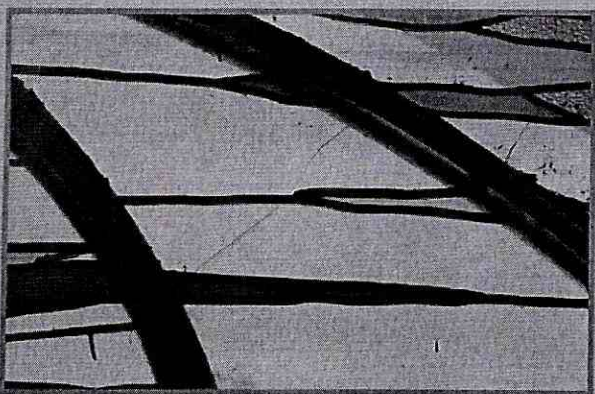
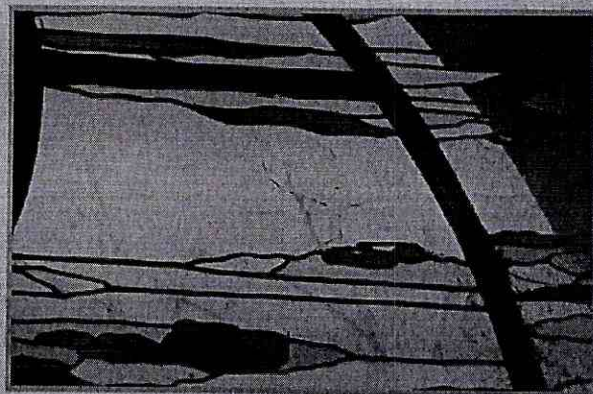
#### Diagnostico preliminar montados de los Paños de la arcada:

Observamos al menos 4 paneles apedreados que requieren reposición de vidrios y plomos. Al menos un panel separado de la carpintería y desprendimiento de vidrios. Será necesario desmontarlo para poder hacer una evaluación mas certera de su condición, limpieza y reacondicionamiento.

**Protocolo de restauración:** Deberán desmontarse todos los paneles para su limpieza, evaluación definitiva, reposición de vidrios y plomos.

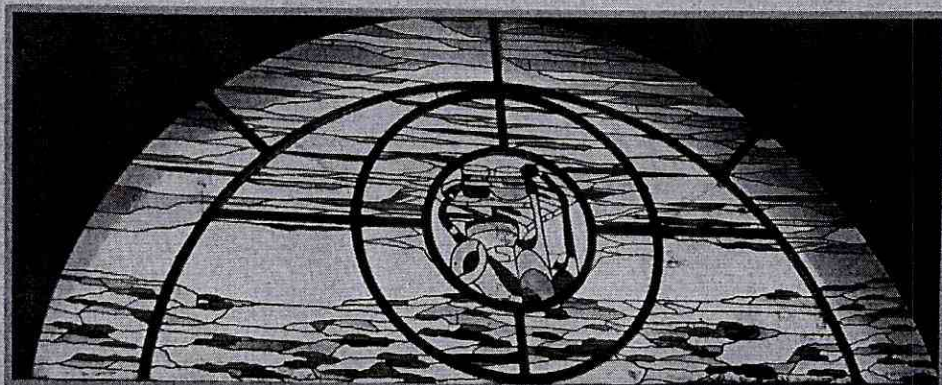
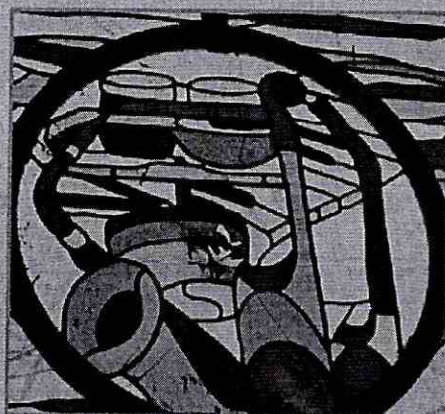
## Arcada Este – Panel central: La Música

El panel central tiene un apedreada en la zona de la imagen del tambor. Requiere reconstrucción de imagen, reposición de vidrios y plomo.

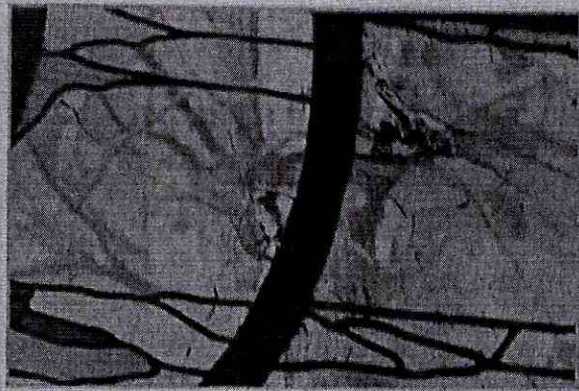
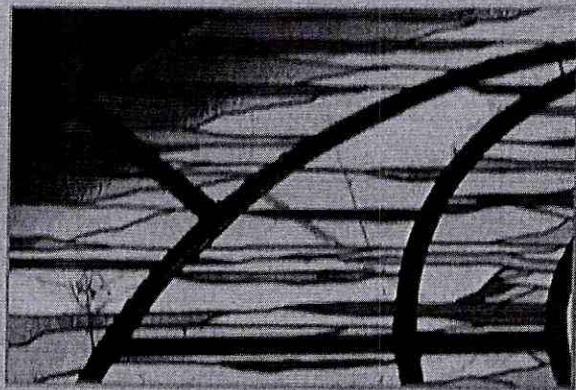
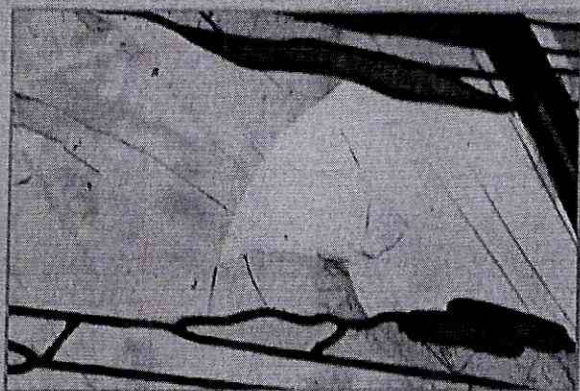
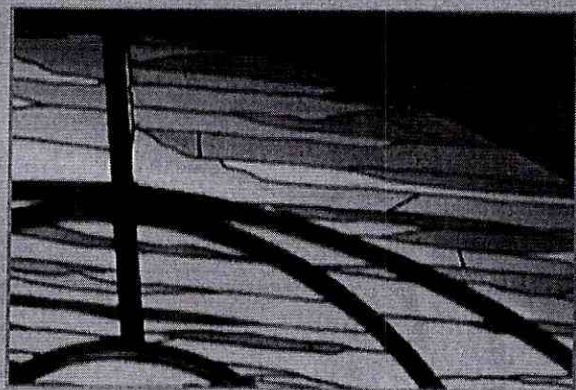
**Registro fotográfico:**

Al menos 5 paneles apedreados que requieren reposición de vidrios y reemplazo de plomos, un 70% de deterioro. Desprendimientos de piezas con el peligro que conlleva al público y a los trabajadores. También se observa paneles separados del vano de la carpintería.

Todos los paneles deberán ser desmontados para su restauración, limpieza y mantenimiento. Los vidrios externos serán reemplazados en todos los casos ya que resguarda el vitral de ataques climáticos.

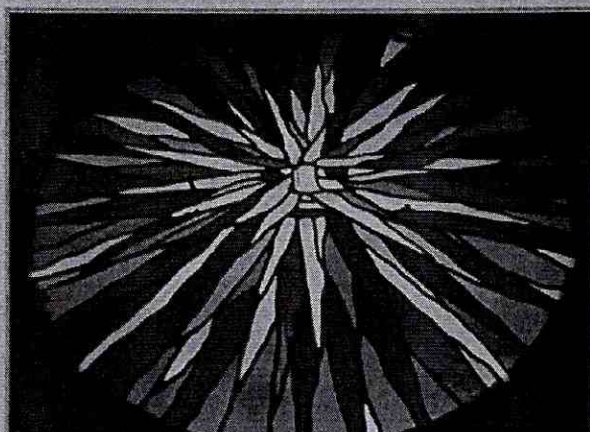
## Rosetón Este: El Sol

Este vitral se encuentra fundamentalmente afectado en su estructura, El paño esta bombeado debido probablemente al vencimiento de sus plomos.

No se observan desprendimientos de piezas, pero si peligro de implosionar, lo que es gravísimo, para la seguridad de los visitantes como del personal del museo-

Como fueron construidos en 1986 pueden haber sido armados con plomo industrial lo que conllevaría a tener que cambiar al menos en un 50% las varillas de plomo, por lo tanto, es difícil estimar el costo de su restauración.

El panel deberá desmontarse para hacer un diagnostico final sobre las causas del bombeado.

Se evaluará colocar estructuras de refuerzo y cambios de plomos vencidos.
